“绿水青山”水土保持专题考察方案

主办单位：中国土壤学会土壤侵蚀与水土保持专业委员会

承办单位：大连理工大学

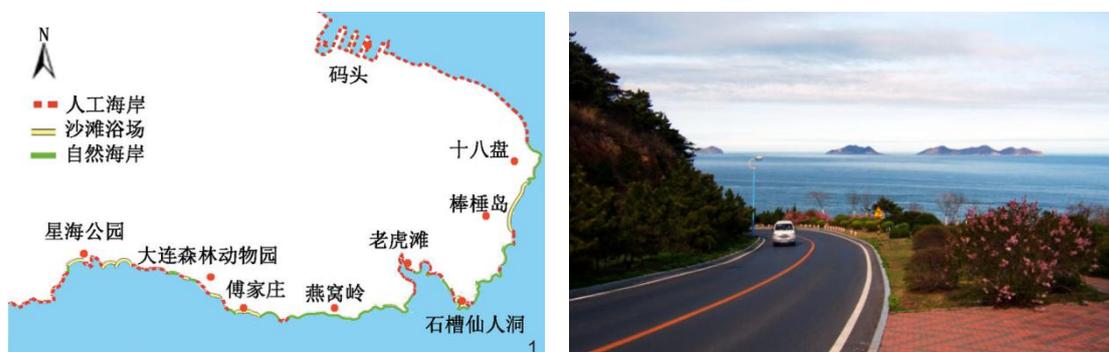
图 2 滨海路水土保持措施

大连滨海路水土保持治理工程位于大连市的东南部，西北两面紧邻市区，东南两面面朝大海，地形陡峭、道路弯曲度大且绿化覆盖率高。滨海路始建于上世纪 70 年代，长达 35 km（见图 2）。1988 年 8 月，国务院把该风景区与旅顺口风景区一并划为国家重点名胜区。滨海路的生物水土保持措施以乡土树种为主，搭配已适应本地气候的引种植物。大连滨海路选用的乡土树种有蒙古栎、山梨、黑松、大叶黄杨、锦熟黄杨、金叶女贞等。同时种植已经过若干年引种驯化的彩叶树种，如美国红栎、金叶槐、金叶香味槭等。

(a) 全景示意图

(b) 水土保持生态景观

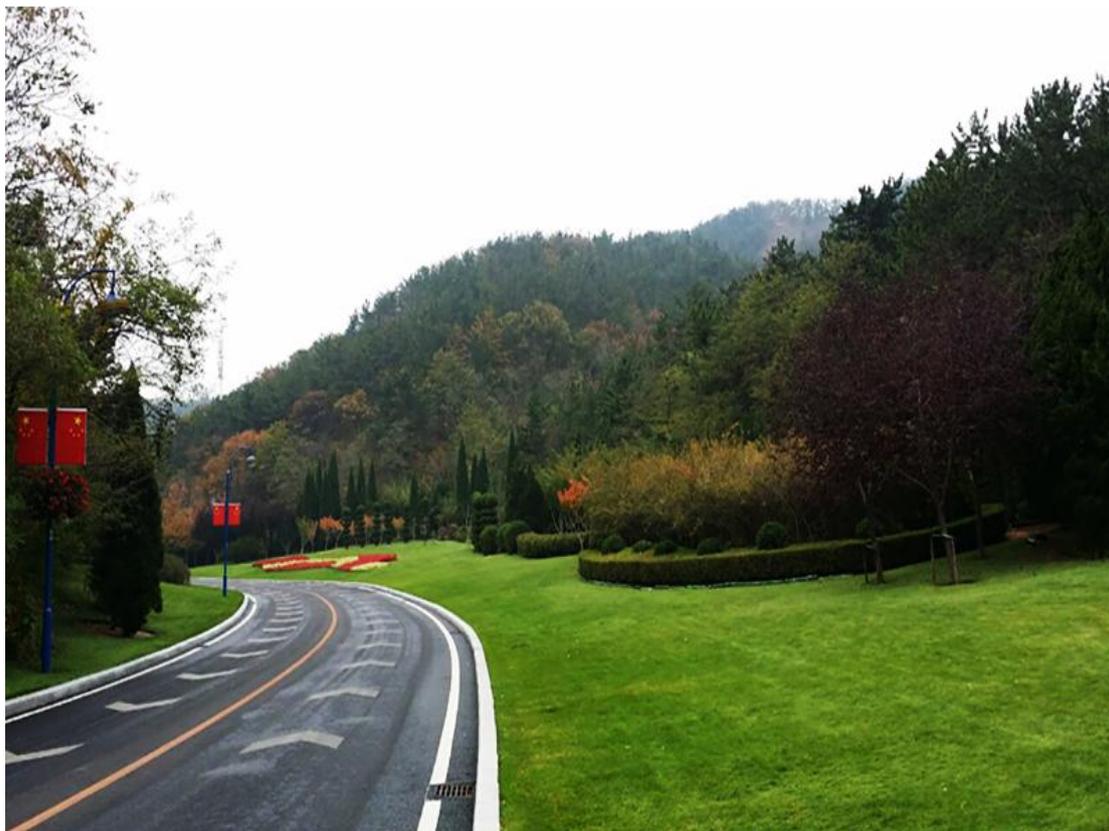
图 3 迎宾路林草措施

迎宾路改造工程全长 4300 米，改造面积 7 万平方米，开山拓宽绿地 4 万平方米，动用土方 2 万立方米，排渣换土 6 万立方米，平整地形、改良土壤 8 万平方米，铺栽观赏草坪 7.1 万平方米，栽植各种观赏树木 6000 余株，组坛造型树木 3000 余株，栽植花冠、花带 30 组，5500 株，总投资 380 万元，迎宾路改造后以全新的面貌展现在宾客面前。改造后的迎宾路，形成以草坪为主体，大组团花境、花带与两侧山林自然景观相结合，山上山下、立体与平面错落有致的宏观效果（图 3）。

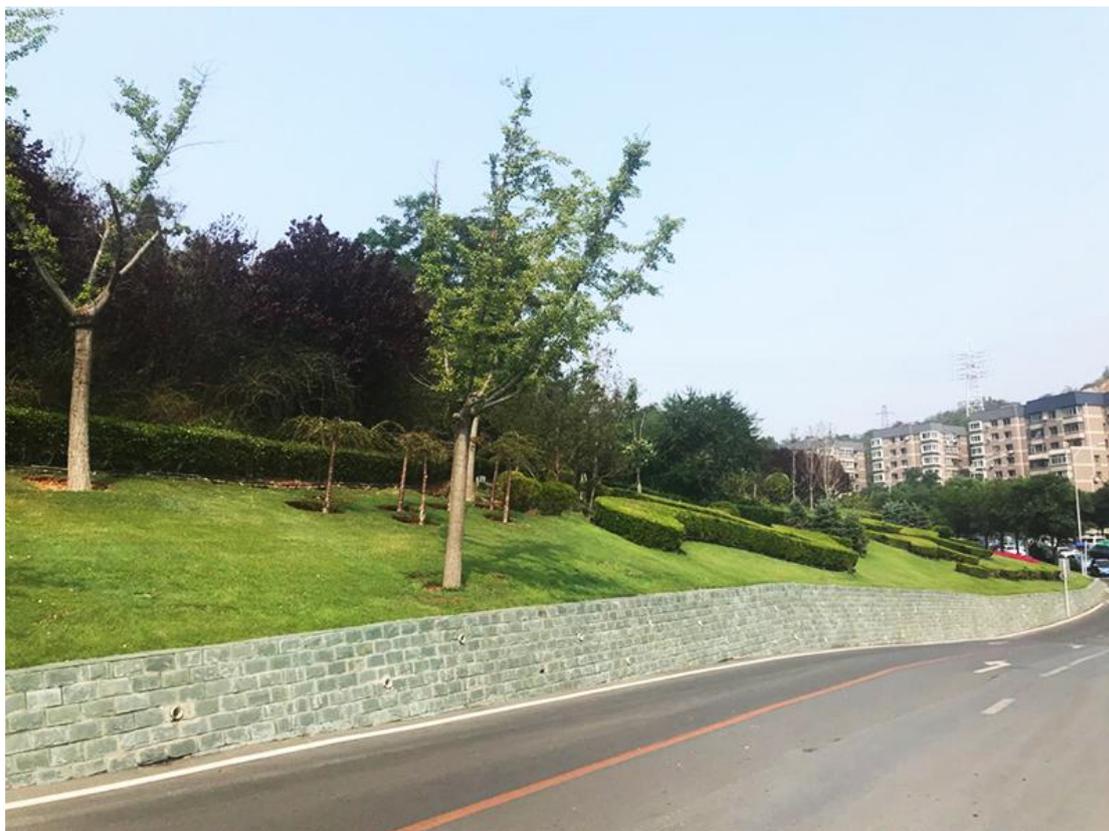
图 4 中南路“水土保持一条街”

中山区中南路总长 3460 米，两侧多是陡峭的山坡，治理前水土流失较严重，每遇大雨，就给城市交通和群众生活带来诸多不便。1989 年，大连市水保办与中山区城建局联合投资 180 万元，对中南路进行水保综合治理，砌虎皮挡土墙 2080 米，栽种造型植物 9600 株，铺草坪 9100 平方米，建成了水土保持一条街（图 4），既宣传了水土保持，又成了城市一道靓丽的风景线，道路两侧陡峭的山坡上生长着茂密的树林，平缓的山丘上花儿在绿草丛中绽放，显示出一派生机，这里已成为附近居民休闲的好去处。

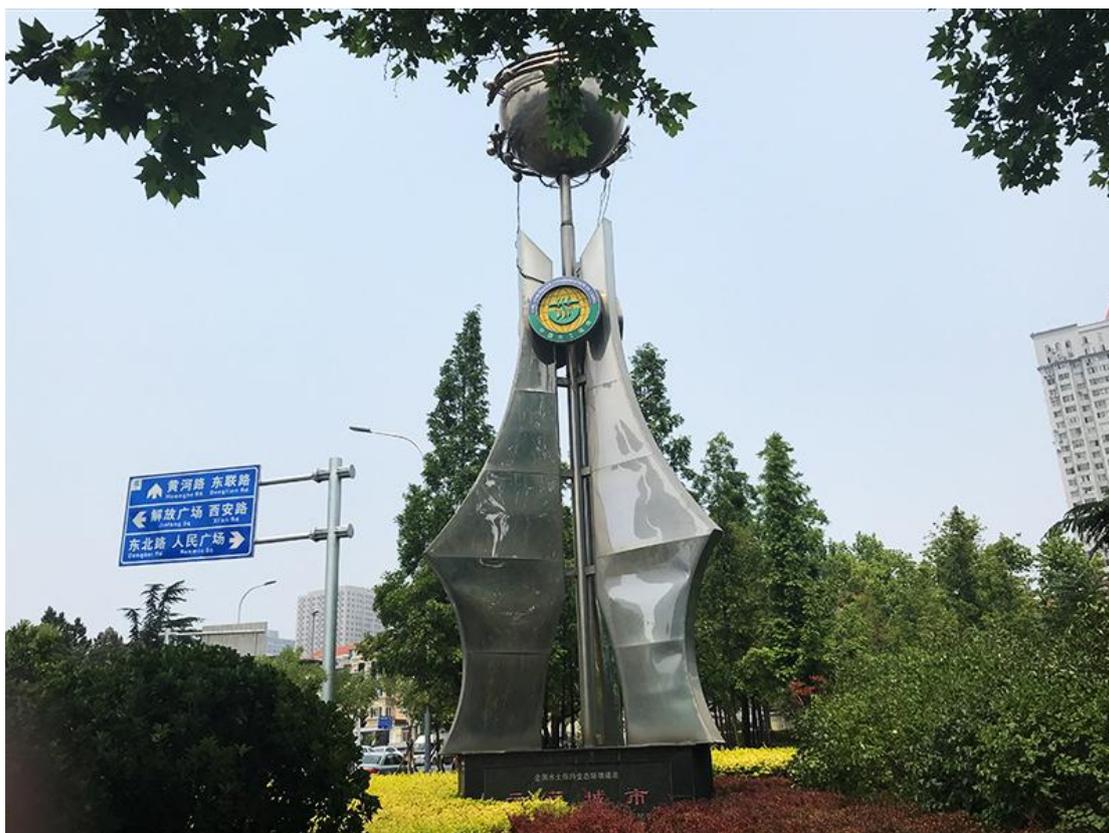
图 5 水土保持雕塑

水土保持雕塑总高 15 米，分三部分，底座的帆船型饰物从正面看似一个“水”字，体现了水土保持工作以水为本的主题，其本身又是一组船帆，寓意大连市水土保持生态环境建设正在扬帆起航。底座船帆型饰物上的圆形图案为水土保持徽，黄色为土地，蓝色为水，绿色为植物，体现了“保持水土，绿色地球”的主题。中间的地球上浮五大洲与海洋的凸面浮雕，与上竖的几簇人居状饰物，和围绕其外的水带状饰物体现出“水是地球及人类的根本”的主题。顶端的小圆球饰物代表着大连这颗城市水土保持的新星正在冉冉升起，为大连市未来的发展增辉。

2000 年大连市被命名为“全国水土保持生态环境建设示范城市”，根据国家要求，大连市水土保持办公室在沙河口区同泰街建设水土保持雕塑一座（图 5），投资 37 万元。

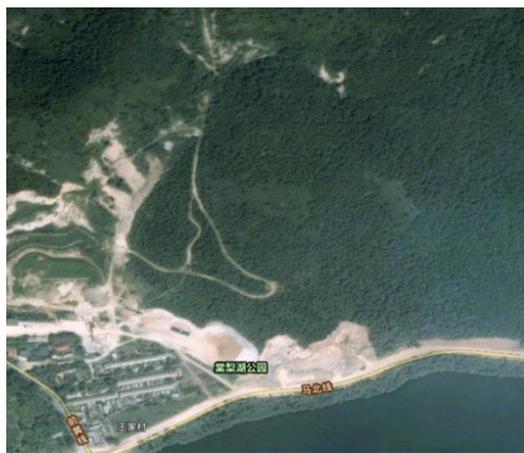
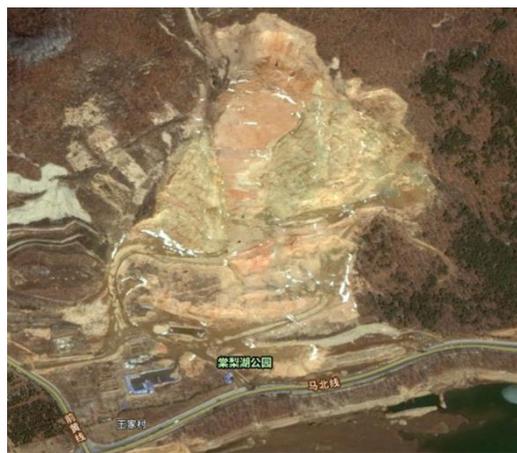
图 7 滑坡发生前后卫星影像

王家店水库上游附近山体曾经发生过滑坡，山顶 450 米高处出现了 2 米宽 10 多米长的裂缝。滑坡造成路面塌陷，坍塌路段位于旅顺中路红旗街道地域范围内，具体地点位于棠梨沟往西约 2 公里处，马路的南面临着西山水库上游，马路边缘的小坡道砖石全都错位了，下沉的痕迹很明显，附近的有一条栈桥，但是栈道也已经变形，栈道前方不远处就是路面断裂处。坍塌路段的北侧就是山体，南面是水库，此前这里还有一个攀岩的墙壁，后来因为山体移动，现已废弃。

图 7 分别为滑坡发生前、滑坡发生后、滑坡治理后的卫星拍摄影像，资料来源于 GoogleEarth 历史影像。图 8 为 2019 年 7 月 5 日现场拍摄照片。

(a) 2005 年 8 月 26 日 (发生滑坡前)

(b) 2012 年 3 月 9 日 (滑坡发生后次年)

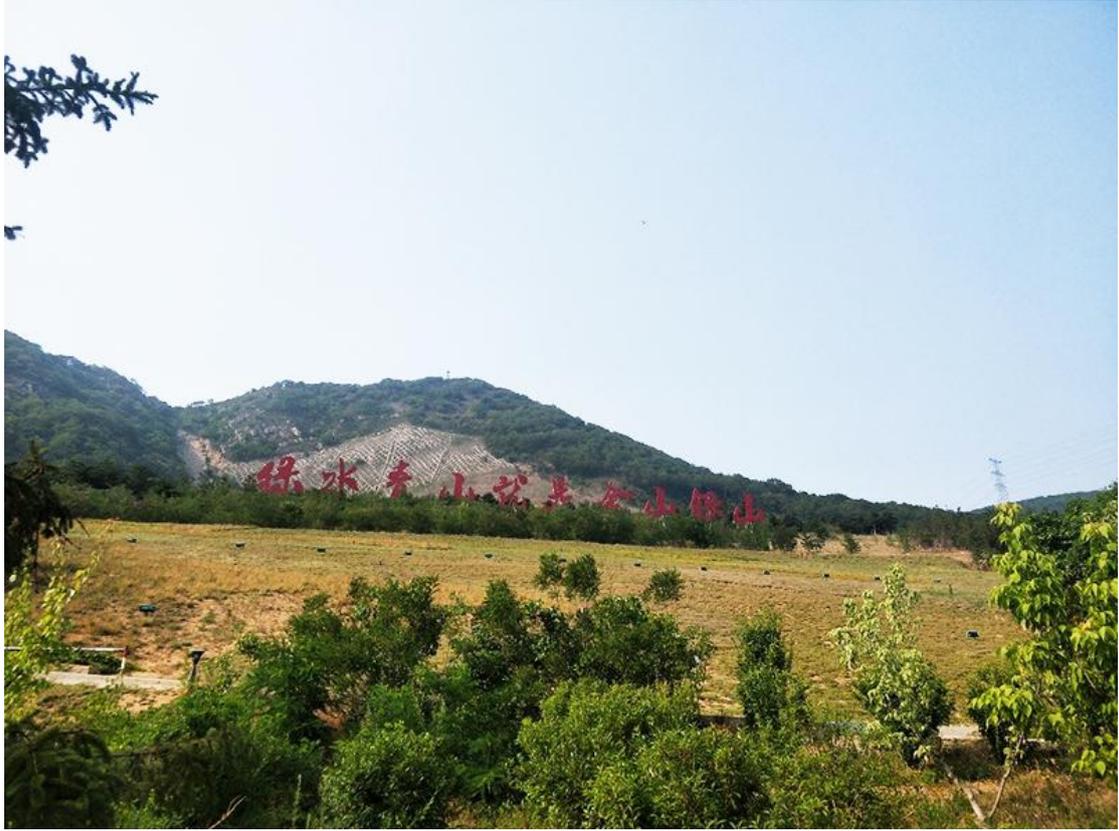
图 8 滑坡治理后现场景象

这一地质灾害地段引起了市政府的重视，多部门联合拿出了彻底整治的方案，具体方案有 4 点：一是，移走北侧山体 10 万平方米约 300 万方的沙石，减轻山体对公路的压迫力；二是，在马路底下的地基中打抗滑桩，抗滑桩有 3 米宽 4

米长 38 米深；三是，建 500 米长 8 米高的支撑坡；四是，在山上建辐射井，将山顶流下的水往两侧卸掉。
